# RISANAMENTO DI UN IMPIANTO DI RISCALDAMENTO

## LE NOSTRE SOLUZIONI PER RINNOVARE CON SEMPLICITÀ E PROTEGGERE CON EFFICACIA

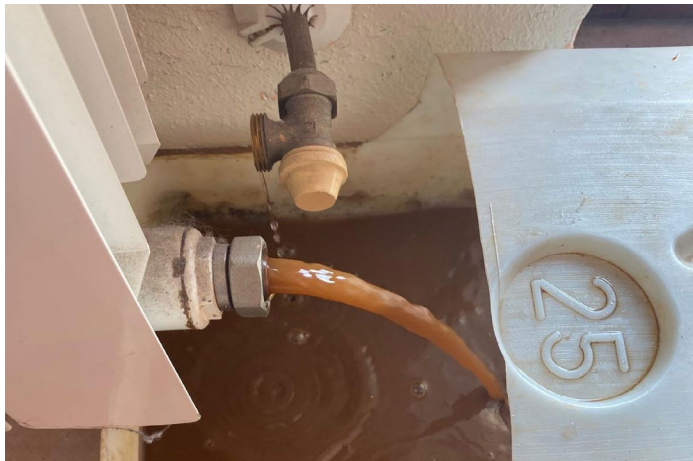
A sostituzione della vecchia caldaia a gas è stata installata una nuova caldaia a condensazione da 24 kW. In seguito, è stato completamente svuotato l'impianto di riscaldamento in quanto presentava un fluido termovettore in pessime condizioni, ricco di fanghi e ossidi, che si sono accumulati per la precedente scarsa manutenzione.

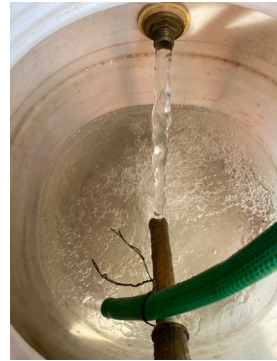
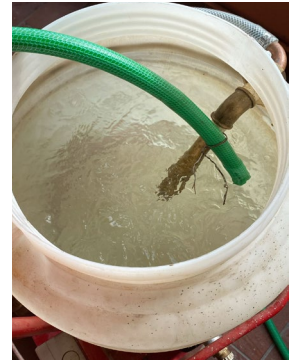
La qualità del fluido termovettore, come mostrano le seguenti immagini, è migliorata sensibilmente.

È stato aggiunto al fluido termovettore il condizionante C3 serie 5709, con l'obiettivo di risanare l'impianto da fanghi, detriti e incrostazioni.

Il condizionante è stato fatto circolare ad alta temperatura per due ore circa, dopodiché è stato svuotato nuovamente l'impianto.

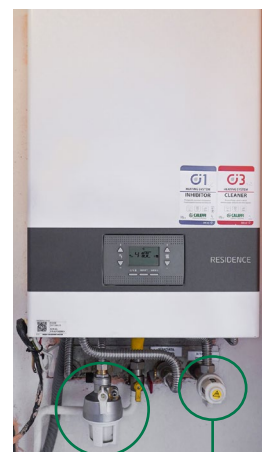
CALEFFI XP  
serie 5459

Considerando che l'acqua della rete pubblica della zona presenta una durezza complessiva di 16°f, è stato installato il dosatore extra proporzionale di polifosfati CALEFFI XP sull'ingresso dell'acqua fredda destinata alla produzione di acqua calda sanitaria. Questo dispositivo protegge e risana l'impianto sanitario sfruttando l'azione dei cristalli di polifosfati, che prevengono la corrosione e limitano la formazione di calcare, evitando così spiacevoli depositi nello scambiatore, nei rubinetti e nei soffioni doccia dell'abitazione.

Per garantire una protezione duratura dell'impianto e mantenerne l'efficienza nel tempo, a completamento del rinnovo è stata installata la coppia CALEFFI XS® e CALEFFI XP, serie 5459. Il primo dispositivo, un filtro defangatore magnetico extra small, è stato scelto per trattenere sporco e impurità ferrose grazie alla maglia filtrante in acciaio e al magnete interno, offrendo una protezione efficace allo scambiatore della nuova caldaia a condensazione.
